# ZİNDAN KAPI

**Bursa Büyükşehir Belediyesi Kitaplığı  
Zindan Kapı Kitapçığı**

# ŞEHİR SUR ZİNDANLARI KAPSAMINDA BURSA ZİNDANININ TESPİTİ BELGELENMESİ VE RESTİTÜSYONU

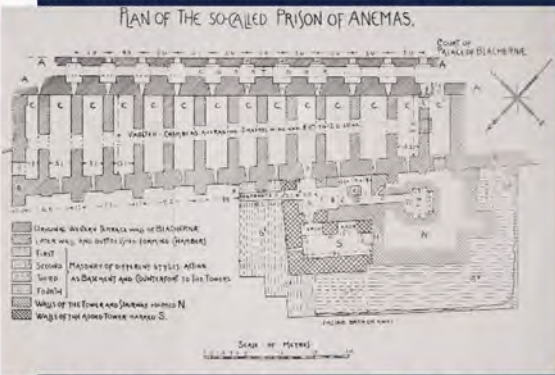
**3. Kule bağlantılı yer altı zindanları:** Bu zindanlarda toprak altında bulunan zindan odaları bir koridor ile kuleye bağlanmaktadır. Bu yüzden, bu zindanları kule bağlantılı yer altı zindanları olarak tanımlamak daha doğru olacaktır. Bu zindanların yer altında ve şehrin ayrı bir bölümünde yer alması esas nedeni, işkence sırasında çıkan seslerin şehirden duyulmasının engellenmek istenmesidir (Burger 2009; s. 230). Bu zindanlara önemli bir örnek olarak, Bizans döneminden kalan Anemas zindanları verilebilir (Şekil 2).

Şekil 2'de de görüldüğü gibi, Anemas Zindanları yer altında 14 adet zindan hücrelerinden oluşmaktadır. Burada, kuleden açılan bir koridorla zindan hücrelerinin sıralandığı alana girilmektedir. Anemas Zindanları Blachernea Sarayı'nın bir parçası olduğundan aynı zamanda saray zindanı olarak da tanımlanması mümkündür.

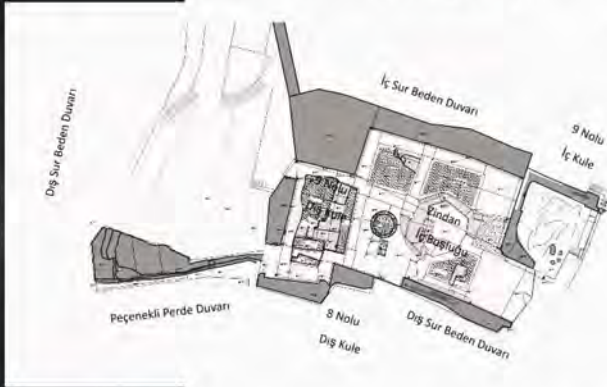
Çizim 1: Zindan rölöve planı

Bursa ili, Osmangazi ilçesi sınırları içerisinde bulunan Bursa Surlarının, doğudan başlayarak batıya doğru uzanan çift sur kesimi zindan ile son bulmaktadır. Zindanın batı yüzünde bulunan sur duvarları, traverten kayalardan oluşan yamacın üzerinde bulunup Cilimboz Deresi'ne bakmaktadır. Zindan boşluğuna, iki sur arasında açılan bir geçit ile girilmektedir. Zindanda, 3 adet büyük dörtgen kuleyle bu kulelere saplanan beden duvarları bulunmaktadır (Çizim 1).

Çizim 1'de de görüldüğü gibi, zindan adeta bir hisar gibi korunmaktadır. Zindanı koruyan kulelerden birincisi, dış sur duvarının batıdaki en son noktasında bulunan "8 nolu dış kule" dir. İkincisi, zindan boşluğuna giren geçit ile, iki sur arasından kente giren kapıyı koruyan, "9 nolu iç kule", üçüncüsü ise; iç surun batı istikametinde uzanan duvarlarının, batıdaki en son noktasında bulunan "9 nolu dış kule" dir. Zindan kesiminde bulunan kule ve beden duvarları oldukça yıkık ve haraplıdır. Zindan iç boşluğu, 18,50 m. ile 33,65 m. ölçülerindedir.

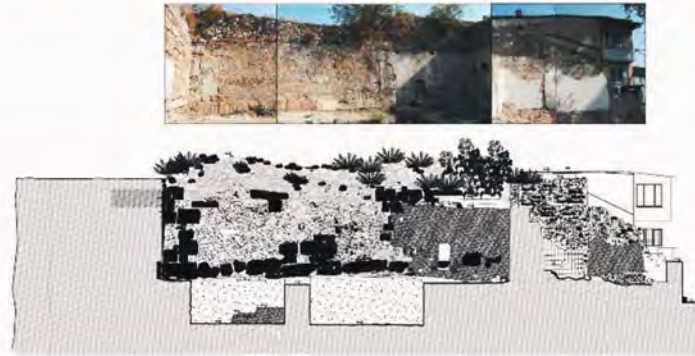
Çizim 2: 9 nolu iç kule ile 9 nolu dış kule arasında bulunan iç beden duvarının rölövesi.

9 nolu iç kule ile 9 nolu dış kule arasındaki iç sur beden duvarı (Diatekhina): Bu duvar, zindan boşluğuna bakan ayakta kalmış en iyi duvardır. İki kule arasındaki bu duvarın uzunluğu 22.00 m., yüksekliği ise tabii zeminden itibaren 6.60 m'dir (Çizim 2).

Duvarın sağ tarafında bir boşlukla özgün taşlarının üzerinde yıkılan evlerden kalan çimento harçla yapılmış siva izleri bulunmaktadır. Duvarın orta ve sol tarafında, özgün büyük ve orta boyutlu kesme kabuk taşları bulunmakla beraber, sol üst tarafında mermer saçak profili, alt kısımlarda üzerinde yazı bulunan 0.80-1.50 m. boyutlarında yine mermer cinsi spolien bir taş bulunmaktadır.

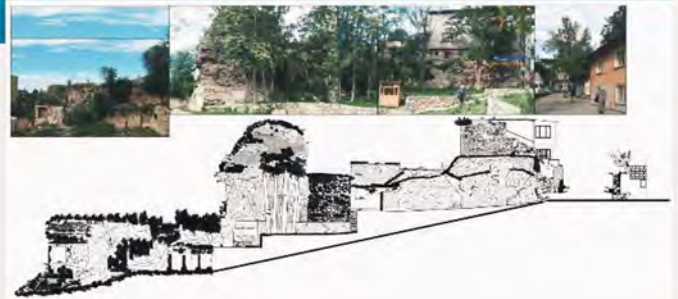
Zindan dış sur beden duvarı: Zindan boşluğunun ve çift surun güneye bakan beden duvarıdır. Ucu Zindan Kapı caddesinden başlayarak, batıya doğru hareketle dış surun en son kulesi olan 8 nolu dış kuleye saplanmaktadır (Çizim 3).

Bu duvarın 8 nolu dış kuleden bir önceki kulesi olan, özgünü dörtgen Bizans kulesi iken, Osmanlı döneminde genişletilerek üçgen yüzlü hale getirilen 7 nolu dış kule ile olan bağlantısı, Zindankapı caddesi geçtiğinden dolayı kesilmiştir. Beden duvarının 8 nolu dış kuleye kadar olan uzunluğu 20.00 m'dir, mevcut zeminden yüksekliği caddeye yakın yerlerde 4.30 m. kuleye yakın yerlerde ise, 3.30 m. ile 3.70 m. arasındadır. Oldukça tahrip olduğu görülen duvarın yüzeyinde hiçbir kabuk taşı bulunmamaktadır. Duvarın tamamında moloz taş iç dolgusu görülmektedir. Duvarın zindan boşluğuna bakan iç yüzünün bir kısmında az sayıda özgün kabuk taşları bulunmaktadır. Duvarın kalınlığı, son yapılan kazılarda ortaya çıkan alt kısmı ölçüldüğünde 3.00 m. olduğu tespit edilmiştir. Bursa Surlarının diğer kesimlerinde de dış sur duvar kalınlıklarının 3.00 olduğu bilinmektedir. Ayrıca, dış sur duvarının devamı olan ve 8 nolu dış kuleden surların dışına doğru uzayan peçenekli perde duvarı bulunmaktadır. Oldukça geniş olan bu perde duvarının içinde zindan odalarına ait bölmelerle, iç koridora ait mazgal pencere kalıntısı bulunmaktadır. Bu duvarın güney-batı alt ucunda Osmanlı dönemine ait bir kısım taş tuğla karışık kabuk örgüsü bulunmaktadır. Bu duvarın kuzey-batı alt ucunda, traverten kayaların içinde mağaramsı geniş bir boşluk bulunmaktadır.

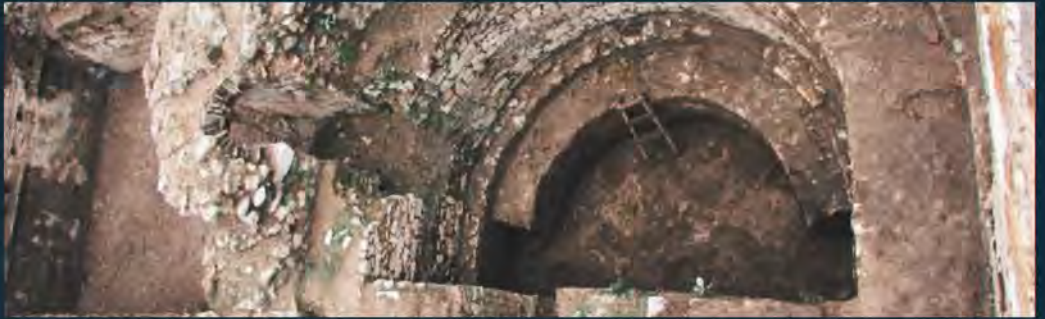
4. Kısım: Zindan boşluğu içerisinde yapılan kazıların en önemlisi 8 nolu iç kule ile, 9 nolu dış kule arasında açılan geniş ve derin açmadır. Açma boşluğunun kotu, zindan boşluğu zemin kotundan 3.70 m. derindedir. Zindana ait en çok ve en önemli kalıntılar burada yapılan kazı sayesinde elde edilmiştir. Bu açma ile, 9 nolu dış kulenin kuzey yönünde, bu kuleye bir koridorla bağlı olan üstü açık 3.70 m. genişliğinde, 5.30 m. uzunluğunda ve 3.70 m. yüksekliğinde yarım daire yuvarlak eğrisel bir zindan mekanı ortaya çıkartılmıştır. (Resim 1). Resim 1'de de görüleceği gibi, eğrisel mekanın zemine oturduğu noktada duvarı taşıyan 0.30 m. genişliğinde, 0.25 m. yüksekliğinde çıkıntı yapan temel taşları bulunmaktadır. Çıkıntı temel taşları üzerinden yukarıya doğru 3.10 m. yükselen mekanın eğrisel taş duvarında, ilk 0.80 m. yükselen sıralı taş örgüden sonra, 0.40 m. kalınlığında pişmiş toprak tuğla hatıl bulunmaktadır. Tuğla hatıldan sonra 1.90 m. yüksekliğe kadar yine sıralı taş örgü bulunmaktadır. Eğrisel mekan, zindan boşluğu yönünde 1.90 m. genişliğinde, 2.50 m. yüksekliğinde genişçe bir özgün taş duvar kalıntısı sınırlamaktadır. Eğrisel bu mekana zindan iç avlusuna bakan 1.00 m. genişliğinde bir geçitten girilmektedir. Diğer yandan, eğrisel mekandan, 8 nolu dış kuleye doğru giden istikametinde, 1.00 m. genişliğinde, 1.70 m. derinliğinde, 2.30 m. yüksekliğinde ve üzerinde, 0.30 m. kalınlığı bulunan pişmiş toprak tuğla malzemeden yapılmış tonozlu bir geçit bulunmaktadır. Geçitin her iki yanına çıkıntılı mermer profil taşların bulunduğu görülmektedir. Geçitin üst kısmı horasan harçlı döşemeye sahip olup, bu geçit vasıtasıyla, eğrisel mekandan 8 nolu dış kuleye ait toprak altında bulunan kazamata girilmektedir. Eğrisel mekanın bir koridorla 8 nolu dış kuleye bağlanan yer altı zindanı olduğu anlaşılmaktadır. Zindana iki sur arası boşluktan girilen yerde yapılan kazıda ise, zindana giren kapının duvar izleri ortaya çıkartılmıştır.

Resim 1: Kazı sonucu ortaya çıkartılan kule bağlantılı eğrisel planlı zindan odası

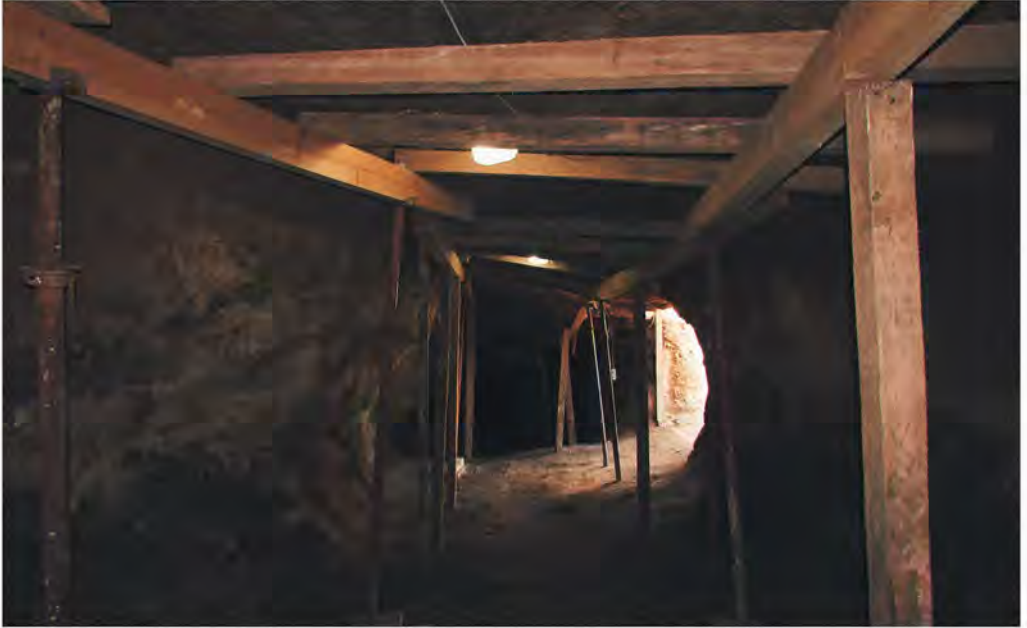
Ayrıca, zindan batı duvarının ön yüzünde, surların dışında traverten yamaçlarda teraslar halinde yapılan kazılarda, traverten kayaların içinde üzeri tuğla tonozla tavan haline getirilmiş ve sur içini Cilimboz Deresine bağlayan, hem doğal hem de insan eliyle yontulmuş gizli bir tünel bulunmuştur. Tünelin genişliği ortalama 3.00 m., yüksekliği ise, 2.75 m'dir. Bu tünelin savaş zamanlarında, dereden şehire su sağlamak, lojistik destek sağlama ve kaçış amacıyla kullanıldığı düşünülmektedir

Diğer yandan, Zindankapı kesiminde kule ve sur beden duvarlarında kullanılan dış kabuk taşlarının iri büyüklükte Cilimboz travertenini olduğu, zindanın kuzey-batı yönünde bulunan traverten kütlelerden kopartılan parçalarla fiziksel olarak yapılan karşılaştırmalar sonucu tespit edilmiştir. Diğer yandan duvarlarda kullanılan spolien malzemeler ise mermer cinsi taşlardır. Kule ve sur duvarlarının yapımında; duvarın her iki yanından düzgün kesim, bir sıra atkı ve üzerine bir sıra örgü taşı konularak yapılan duvar örme tekniği kullanılmış, atkı ve örgü taşları arasında kalan boşluklar ise, horasan harcı kullanılarak moloz taşlarla doldurulmuştur. Duvarların dış kabuk taşları rektogonel pseudo isodomos düzende örülmüştür. Bu bağlamda, rölöve güncelleme çalışmasında; duvarların üzerinde fotogrametrik artılar kullanılarak elde edilen referans noktaları ile belgelenecek duvar ve kalıntıların kısım kısım krokileri çizilmiştir. Referans fotogrametrik artıların total station yöntemi ile ölçümlemeleri ve her bir kısmın metrik dijital kamera kullanılarak çekimleri yapılmıştır. Çekilen fotoğraflar yazılım programı kullanılarak fotogrametrik rölöve çizimleri haline dönüştürülmüştür. Güncellenen rölöve çalışması, Bursa Kültür Varlıklarını Koruma Kurulunun 23.12.2011 tarih ve 0291 sayılı kararı ile uygun bulunarak onaylanmıştır. Ayrıca, 2015-2016 yıllarında yapılan bulut tarama sistemiyle de Zindan kesiminde bulunan kulelerin ve beden duvarlarının tüm özgün taşları taranarak belgelendirilmiştir.

*Resim 2: Zindan batı duvarı ön yüzünde traverten yamaçların içinde bulunan gizli geçit*

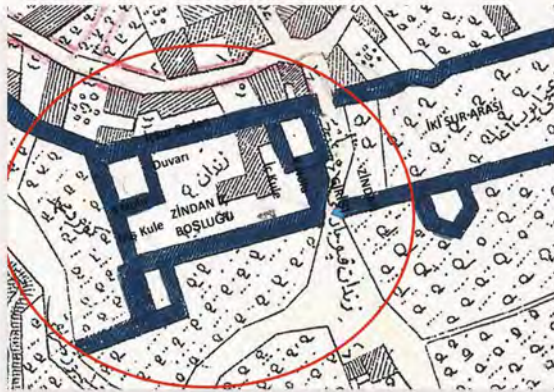
Çizim 4: 1862 yılı Suphi Bey Haritasında Bursa Zindanının yeri

Restitüsyon çalışmasında yazılı kaynaklar dışında, Bursa Kale içi plan restitüsyonu, Miladi 1862 yılında Suphi bey tarafından çizilmiş Bursa haritası (Çizim 4) ile, Zindanda

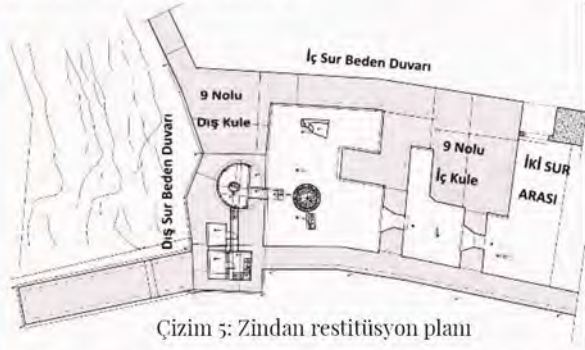
Çizim 5: Zindan restitüsyon planı

Bursa için farklı dönemlerde yapılmış restitüsyon plan çizimleri ve mevcut kalıntılar değerlendirildiğinde; Bursa zindanı plan şeması olarak, 3 büyük kule ile iyi korunan bir hisarı andırmaktadır. Erken Bizans dönemine tarihlenebilecektir Bursa zindanı, kule bağlantılı yeraltı zindanları tanımına uymaktadır. Bursa Surları zindan kesimi restitüsyon planı; esas zindana girişinin bulunduğu zindan iç boşluğu, zindan iç boşluğunun daha alt kottarında ve 8 nolu dış kule ile üzeri tonozlu bir koridor vasıtasıyla bağlanan yeraltı zindan odası ile yine içinde zindan odaları bulunan sur dışına çıkıntı yapan perde duvarı ve zindanı koruyan 1 adet iç kule, birisi güney-batı köşesinde, diğeri kuzey-batı yönünde bulunan 2 adet dış kuleden oluşmaktadır (Çizim 5).

Zindan iç boşluğu, 18.50 m. ile 33.65 m. ölçülerindedir. Zindana iki sur arasından iki ayrı kapı ile girildiği burada yapılan kazı sonucu ortaya çıkan duvar kalıntılarından anlaşılmaktadır. Özgün planda iki kapı arasında bir şaşırtına avlusu bulunmaktadır. Birinci giriş kapısı, 9 nolu iç kuleden çıkarak dış sur duvarına saplanan ön duvarın yüzeyinde. İkinci giriş kapısı ise, yine 9 nolu kuleden çıkarak, dış sur duvarına bağlanan arka duvarın yüzeyinde bulunmaktadır. Yapılan restitüsyon çalışmasında, zindan iç boşluğunda, + 0.25'kottu özgün zemin kotu olarak kabul edilmiştir. Bu kottan itibaren, kalıntıları belirgin biçimde var olan bir giriş kapısı ile yer altında bulunan esas zindana merdivenle inilerek girilmektedir. İlk girilen yer, eğrisel forma sahip, üzeri kubbe ile örtülü zindan mekandır. Eğrisel mekan, üzeri tuğla tonozlu dar bir koridor ile "8 nolu dış kule"ye bağlanmaktadır. Koridorun sonunda, kulenin toprak içindeki katını oluşturan zindan odası bulunmaktadır. Benzer zindan odaları, Bodrum kale zindanlarında da bulunmaktadır. Zindan odaları aynı zamanda işkence odaları olarak da kullanılmıştır. Benzer zindan işkence odaları, Malta Akdeniz surlarında bulunan Mdina zindanlarında, Girne kalesi (Kyrenia Castle) zindanlarında da bulunmaktadır. Buradan merdivenle çıkılan birinci katta ise, kazamattan bir koridor ile perde duvarının içinde bulunan, zindan odalarına girilmektedir. Perde duvarının, dış kuleye saplandığı güneye bakan yüzeyinde kemerli bir mazgal kalıntısının bulunması, duvarın oldukça geniş olması ve bölümlü kalıntıların bulunması duvar içinde mekanların bulunduğunu göstermektedir. Bu nedenle, "8 nolu kule" kazamatından girilen ve perde duvarının içinde bulunan koridora açılan 6 adet zindan hücresi restitüsyon projesinde çizilmiştir. Perde duvarı içinde doğu batı istikametinde uzanan bu zindan odalarının başında bir zindancı odası bulunmaktadır. Benzer zindancı odası Girne kalesi zindanlarında da bulunmaktadır. Aynı zamanda, zindan koridorunu "8 nolu dış kule"nin bir üst kazamatına bağlayan, 70'cm; genişliğinde dar merdivenin zindancı odasının döşeme taşlarından başlangıcı ve kule kazamatındaki bitiş noktaları da, her iki mekanın taban kotlarının belirlenmesine olanak sağlamıştır. İçinde zindan odaları bulunan peçenekli perde duvarının diğer görevleri ise, Cilimboz Deresiyle sur duvarları arasında dar bir geçit oluşturarak kontrolü sağlamak, ayrıca kazılarda ortaya çıkartılan Cilimboz Deresine açılan sur dışındaki gizli tüneli korumak ve üst seğirdiminde bulunan devriye koridoru sayesinde odayı daha iyi gözetleyebilmektir. Diğer yandan, rölöve kısmında da belirtildiği gibi, zindan ön sur beden duvarı kalınlığı 3.00 m., ikinci sur beden duvarı kalınlığı ise 4.5 m. olarak alınmıştır.

8 nolu Dış Kule: Perde duvarının saplandığı, 8 nolu dış kulenin özgün kabuk taşlarının köşeleri esas alındığında ebatlarının 6.65 x 9.00 m. olduğu tespit edilmiştir. Bu kule, zindan iç boşluğundan girilen eğrisel zindan mekânı ile üzeri tonozlu dar bir koridor vasıtasıyla bağlanmıştır. Kulenin toprak içindeki ilk katından bir merdivenle, yerinde de horasan harç döşeme kalıntıları bulunan + 3.15 kotuna çıkılmaktadır. Burası kulenin ikinci katı olup, bu kule kazamatından perde duvarının içinde ki zindancı odasına ve buraya açılan zindan koridoruna girilmektedir. Buradan yine bir merdiven ile bir üst kata çıkılmaktadır. Burada peçenekli duvar seğirdimine + 6.70 kotu açılan kuleye ait bir kazamat katı daha bulunmaktadır. Kulenin son kazamat katı ise; doğudan gelen dış sur duvarının seğirdimiyle + 9.70 kotu, 9 nolu dış kuleye bağlanan dış sur duvarı seğirdimine + 9.70 kotu açılmaktadır.

9 nolu Dış Kule: Batı yönünden kuzeye doğru kurlan dış sur duvarlarının ikinci dış kulesi olan 9 nolu dış kulenin, mevcut kabuk taşlarının köşe noktaları esas alındığında özgün ebatlarının 8.25 x 10.90 m. olduğu belirlenmiştir. Bu kuleye, 8 nolu dış kuleden gelerek saplanan + 9.70 kotunda ki dış sur duvarı seğirdimi ile, 9 nolu iç kuleden daha yüksek kotta gelen iç sur duvarı seğirdim kotu + 13.20 kotu dikkate alındığında, bu kulenin iki kazamatlı olduğu ve iç yüz yüksekliğinin de 13.80 m. olduğu belirlenerek restitüsyon planları çizilmiştir. Zindan boşluğunun batı kısmında bulunan, 8 nolu dış kule ile bu kuleyi birbirine bağlayan kısmen ovaya bakan dış sur duvarı, mevcut düzlükten yaklaşık 6.50 m. yüksekliğinde kayalar üzerine oturmuş olup, dış yüz özgün yüksekliğinin, kule kazamatlarına giren seğirdim yüzeyi tamamlamaları ile 10.40 m. olduğu tespit edilmiştir.
